# ANCIENNE ÉCOLE DES FILLES DE MONTCEAU

ENSAG | École Nationale Supérieure d'Architecture de Grenoble | DSA-terre | avril 2023

Etude Patrimoniale de l'ancienne école des filles de Ruy-Montceau dans le cadre du module 3 du DSA «Architecture de terre, cultures constructives et développement durable».

Il s'agit d'une étude patrimoniale et d'un diagnostic visant à proposer des recommandations d'intervention à l'échelle du territoire et du bâti couplé à la réalisation d'une série de travaux de conservation sur le bâtiment.

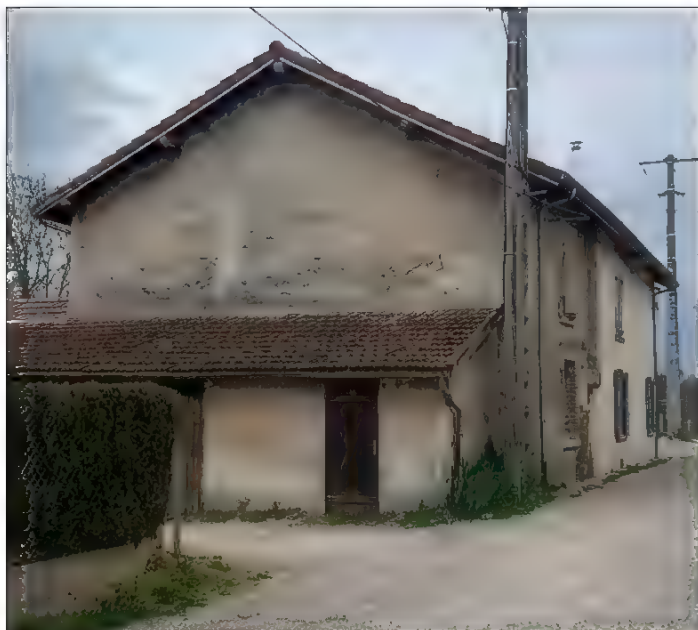
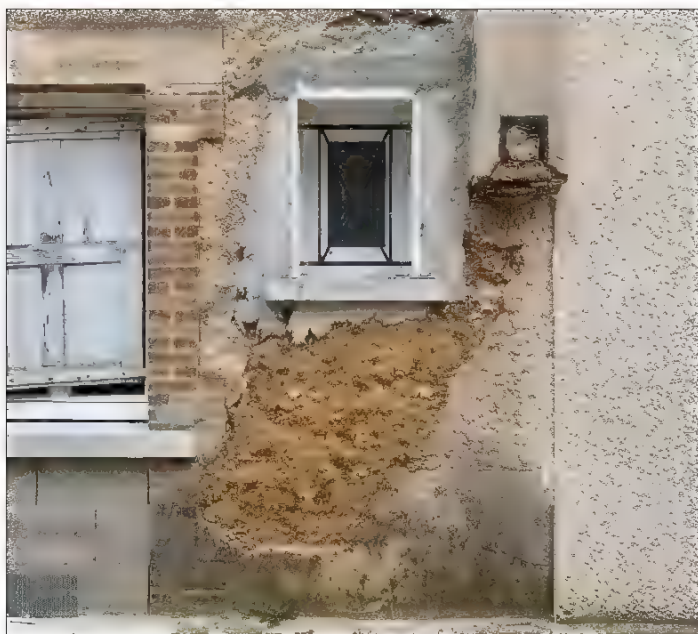
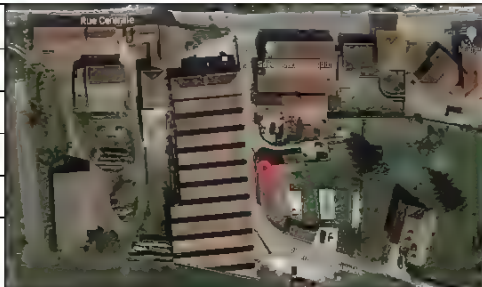
## M09 - MAISON EN PISÉ ENDUIT

Adresse	55, Chemin de la Marguinière		
Cadastre	000 ax 199		
Latitude	45.587105 N		
Longitude	5.374566 E		
Propriétaire (Public, Privé, autre)	Privé		
Catégorie	Résidentiel		
Usage actuel edifice	Maison		
Environnement	Bâtiment isolé situé le long d'une route secondaire rurale.		
Techniques constructives et matériaux	Pisé de terre avec enduit ciment. Reprise de la maçonnerie en parpaings. Briques cuites autour des fenêtres.		
État de conservation général	<div>Abandonné</div> <div>Négligé</div> <div>Entretien minimal</div> <div>Entr. régulier</div> <div>Très soigné</div>		
État Conservation Éléments constructifs	Soubassement	Bas ou inexistant.	
	Murs/piliers	Mur de pisé entièrement enduit avec des traces d'humidité.

Couverture	Toiture en bois et tuiles mécaniques en bon état.	
	Revêtement ext.	Enduit ciment endommagé. Enduit de ciment posé sur un enduit de chaux antérieur.	
	Menuiserie	Bois en mauvais état. Jambage de fenêtres en briques cuites. Transformation d'une porte en fenêtre à l'aide de parpaings en ciment.	
	Sol alentour	En face de l'usine. Circulation de véhicules.	
Pathologies	Soubassement potentiellement absent. Décollement du crépi. Mauvaise pratique de rénovation avec parpaings et enduit ciment. Traces de remontées capillaires à la base du mur.		
Détails particuliers	Détails en brique cuite dans les menuiseries. Volet en bois ancien.		
Notes/Commentaires	Maison historique. Attention particulière au phénomène de remontée capillaire à l'intérieur de la paroi.

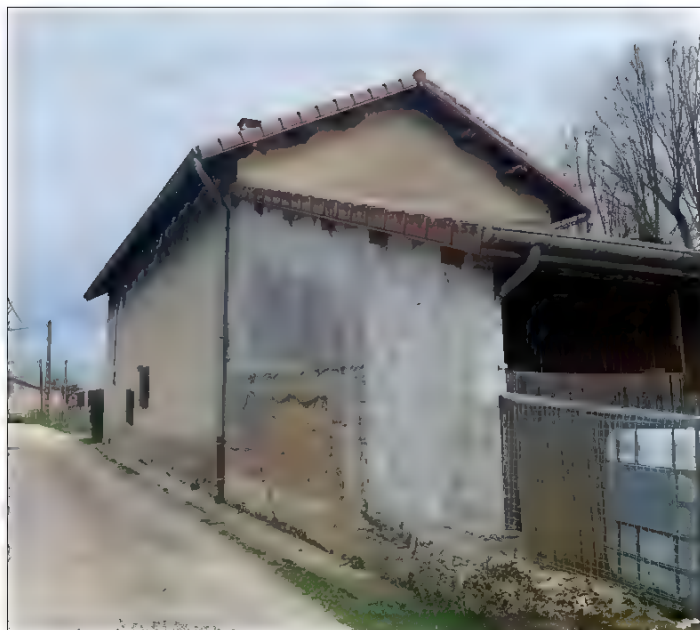
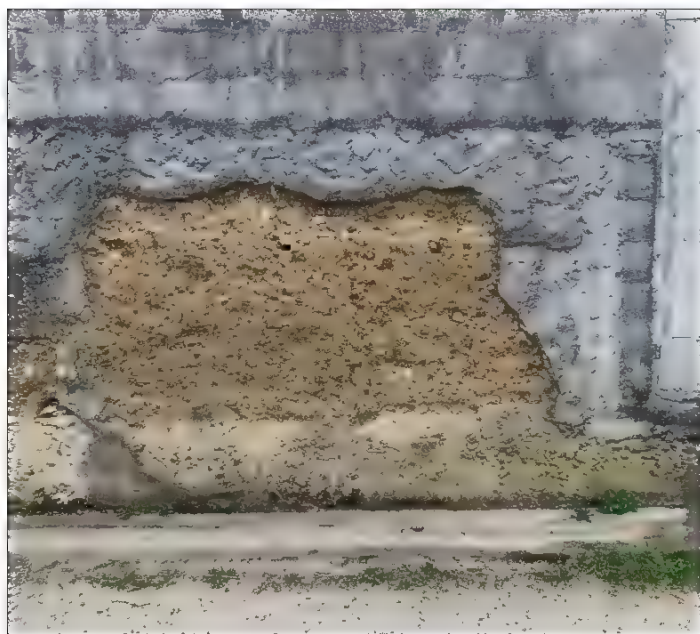
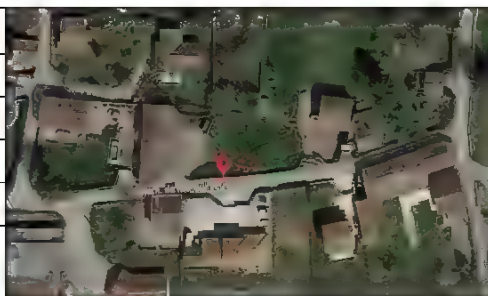
# M10 - MAISON EN PISÉ ENDUIT

Adresse	206, Chemin de la Marguinière		
Cadastre	000 AX 106		
Latitude	45.586633 N		
Longitude	5.376005 E		
Propriétaire (Public, Privé, autre)	Privé		
Catégorie	Residentiel et agricole		
Usage actuel edifice	Maison et espace de stockage		
Environnement	Bâtiment isolé situé sur un chemin rural et doté d'une cour intérieure.		
Techniques constructives et matériaux	Pisé de terre avec enduit de ciment. Extension réalisée avec parpaing de ciment. Toiture en bois et tuiles mécaniques.		
État de conservation général	Abandonné      Négligé      Entret en minimal <b>Entr. régulier</b> Très soigné		
État Conservation Éléments constructifs	Soubassement	Petit soubassement en béton maigre partiellement enduit avec des décollements.

Murs/piliers	Pisé de terre avec enduit de ciment visible uniquement là où il n'y a plus d'enduit. Petites reprises avec parpaing de ciment.	
	Couverture	Toiture en bon état.	
	Revêtement ext.	Enduit de ciment réalisé plus récemment sur les façades vers la cour, et plus ancien et en mauvais état sur la façade nord avec des détachements à la base du mur.	
	Menuiserie	Menuiserie en bois en bon état et rebord de fenêtre en pierre au rez-de-chaussée.	
	Sol alentour	Présence d'une rigole pour l'écoulement des eaux à la base du mur nord.	
Pathologies	Fissuration du crépi avec décollement localisé à la base du mur. L'enduit du muret de l'ancien poulailler présente un décollement important.		
Détails particuliers	Bâtiment construit en 1905. La partie agrandie avec des blocs de ciment abritait à l'origine un poulailler (le volume initial était délimité par le muret en pisé). Présence d'une cave voûtée creusée dans la terre.

Notes/Commentaires	Enduit etanche: la présence de fissures sur l'enduit le plus récent indique un détachement du mur sous-jacent.

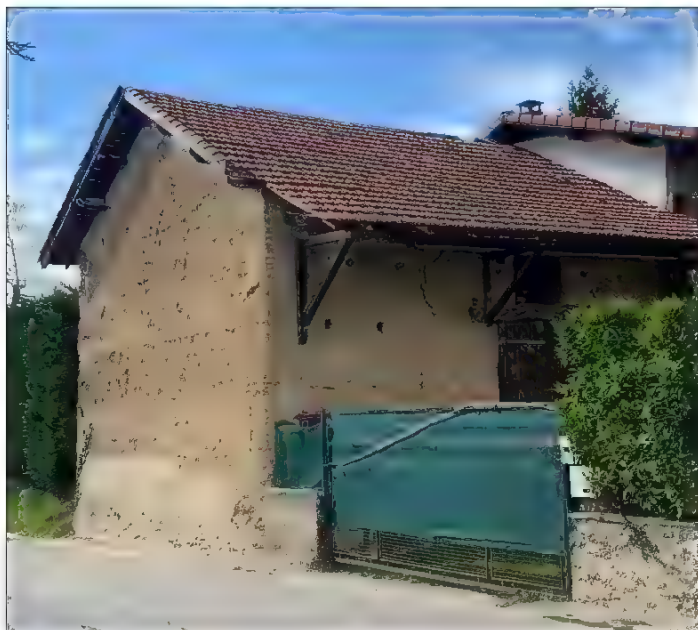
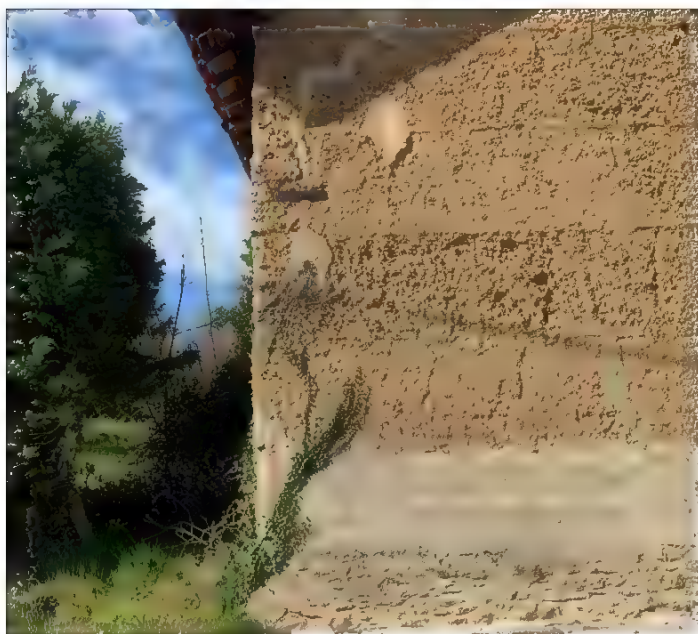
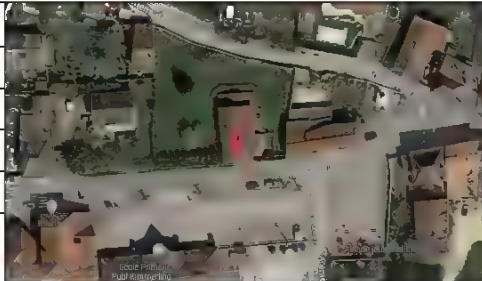
## M11 - GARAGE EN PISÉ APPARENTE

Adresse	29, Rue Centrale		
Cadastre	000 AX 63		
Latitude	45.587704 N		
Longitude	5.376366 E		
Propriétaire (Public, Privé, autre)	Privé		
Catégorie	Agricole		
Usage actuel edifice	Garage/cave		
Environnement	Situé le long de la route à côté d'une maison dans une cour.		
Techniques constructives et matériaux	Pisé de terre non enduit. Toiture en bois et tuiles mécaniques.		
État de conservation général	Abandonné      Négligé <b>Entretien minimal</b> Entr. régulier      Très soigné		
État Conservation Éléments constructifs	Soubassement	Bas et en pierre. Reprise en hauteur du soubassement en parpaings (hypothèse: érosion banche inférieure du pisé érodé par l'effet gel/degel. Remontées capillaires et circulation des véhicules)

Murs/piliers	Murs en pisé non enduit. Lits de chaux banches et angles encore présent dans la façade est. Façade ouest et sud lits de chaux et surface pisé érodé. Angle sud-ouest perte progressive de matière. Fissure sur la façade est. Présence de chaînage métallique.	
	Couverture	Couverture en bois ancien et tuiles mécaniques. Création d'une arase en parpaings sur le mur pignon en pisé. Absence de système de collecte des eaux de pluie.	
	Revêtement ext.	Pisé non enduit.	
	Menuiserie	Porte et linteau en bois ancien.	
	Sol alentour	Présence de végétation et d'arbustes au pied du mur de la façade ouest.	
Pathologies	Végétation grimpante sur la façade ouest. Phénomène d'érosion directe par l'impact des gouttes de pluies et du vent. Présence de fissures parfois recouvertes de chaux.		
Détails particuliers	Protéger le caractère agricole du bâtiment. Une position stratégique dans le centre-ville.		
Notes/Commentaires	Bâtiment en face de la place principale du village. Recommandation : travaux de reprise des lits de chaux sur les murs. Bardage jonction toiture et mur pour couvrir les parpaings. Travaux pentes côté ouest. Enduire le soubassement à la chaux.

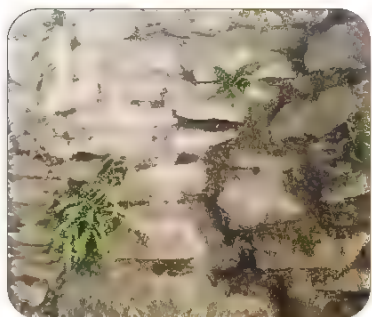
① *Maçonnerie pierre et végétation sur le puits*

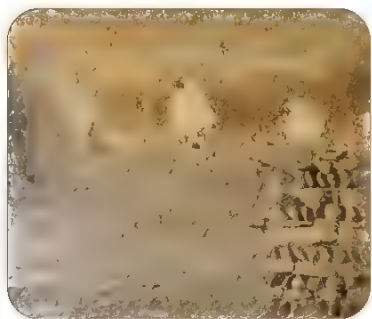
⑥ *Reprises ciment sur pisé et soubassement*

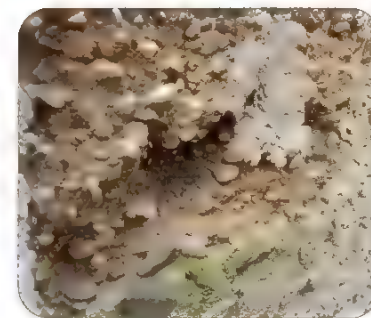
⑮ *Pisé, reprises ciment*

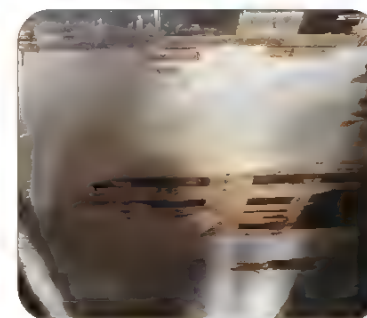
⑮ Poutres et sol effondré, bois et plâtre

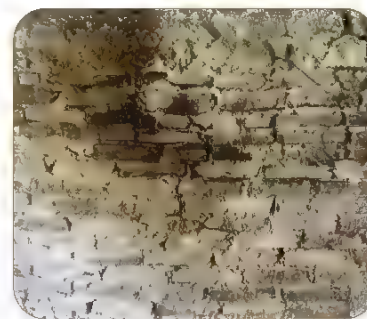
⑨ Reprise de mur en briques

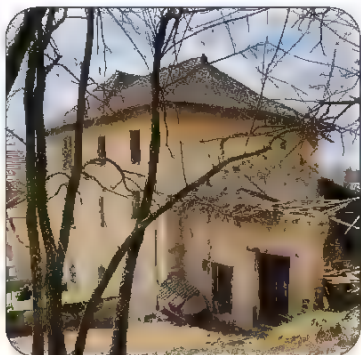
①

Charpente sur rue homogène, insert de la seconde partie de la toiture ultérieur.

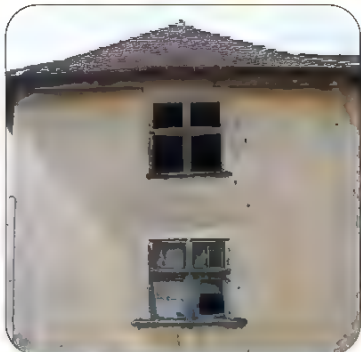
②

Menuiseries à meneaux identiques (feuillures, embrasures, encadrements)

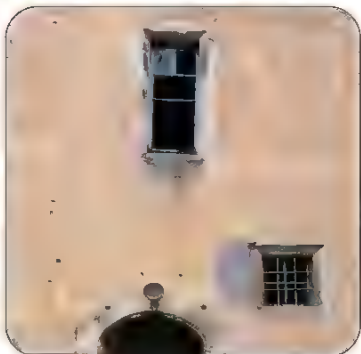
③

Menuiseries de la cage d'escalier homogènes (feuillures, embrasures, encadrements).

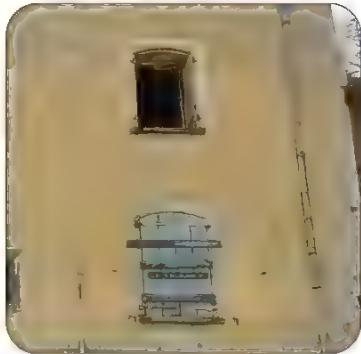
①

Menuiseries  
homogènes (forme,  
encadrement)

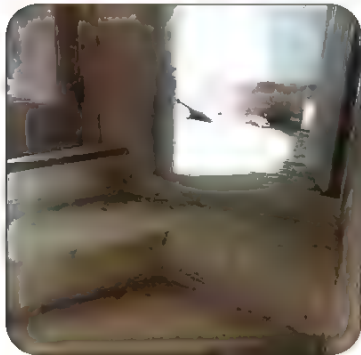
②

Modification des  
paliers

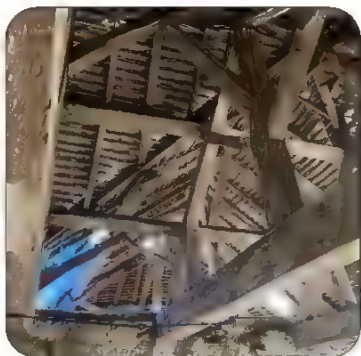
①

Façonnage des pièces de charpente différent entre partie rue et partie arrière.

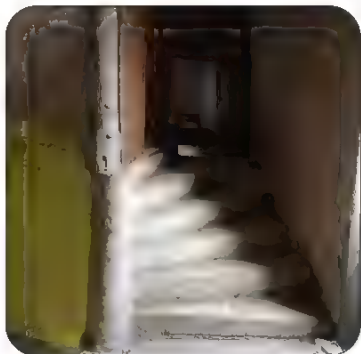
③

Changement de matériau au second niveau : pierre > bois

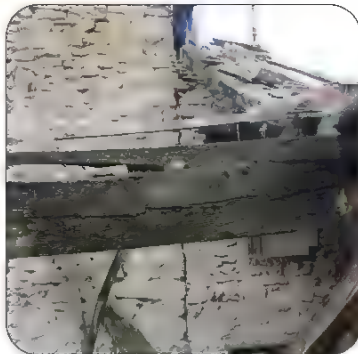
①

Adossement de la maçonnerie de la «grange» sur le bâtiment d'habitation.

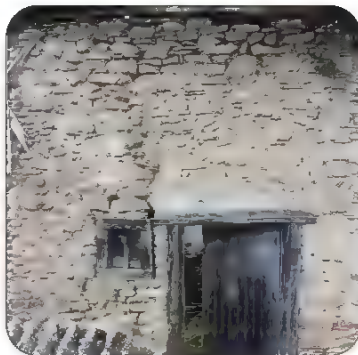
②

Présence d'un coup de sabre mettant en évidence l'ajout d'une maçonnerie plus récente (à droite) sur celle de gauche.

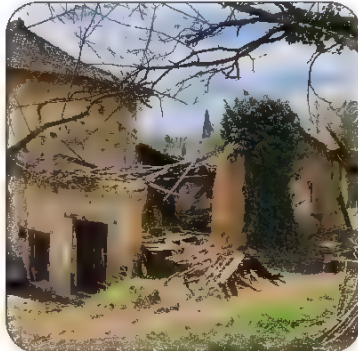
③

Effondrement de la toiture et de l'angle de la «grange»

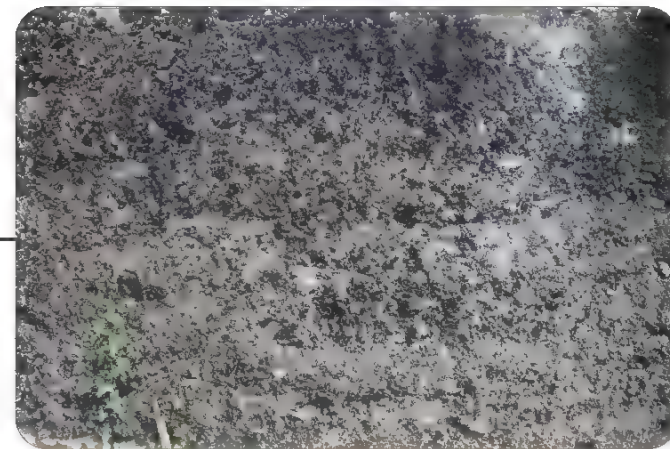
Le mâchefer est un matériau apparu dans les années 1850 et a disparu de la construction aux alentours de 1960 remplacé par le béton de ciment. Sa présence ici réside peut être par la disponibilité du matériau au moment de la probable reconstruction du mur.

Ce matériau reste assez rare et on peut y trouver une forte valeur patrimoniale.

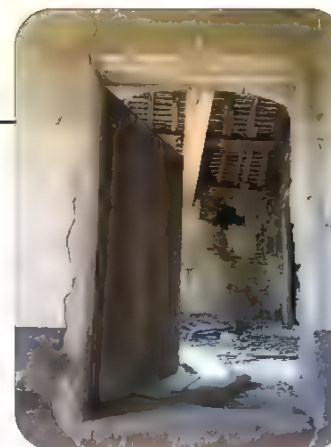
Menuiseries remarquable :  
- Dimensions inhabituelles (110 x 195)  
- Décor du linteau

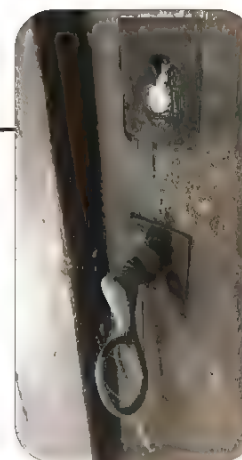
Elements de quincaille et de serrurerie remarquables à mettre en valeur et à restaurer.  
On en retrouve sur plusieurs des portes intérieures sur différents étages.

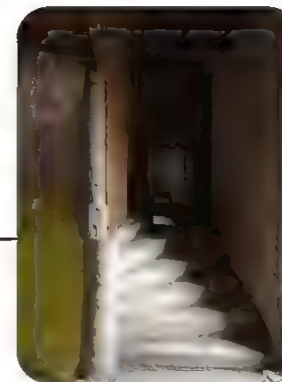
Escalier en hélice remarquable en pierre de taille avec fût central. La dernière volée en bois est assemblée sur un mât dans le prolongement du fût central. La présence d'un élément de ce «standing» qui rappelle les résidences bourgeoises de Lyon rappelle le statut social des propriétaires.

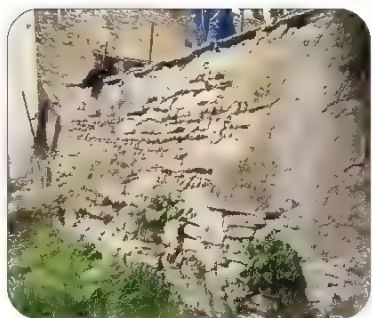
① *Maçonnerie pierre et végétation sur le puits*

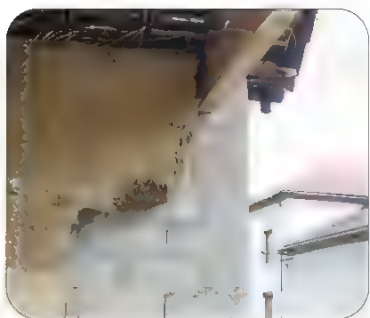
② *Maçonnerie pierres en arrêtes de poisson*

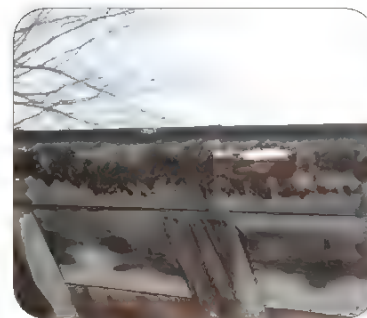
④ *Parpaings*

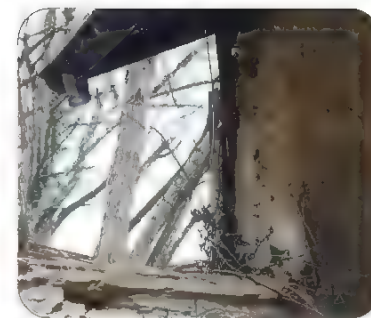
⑤ *Enduit ciment*

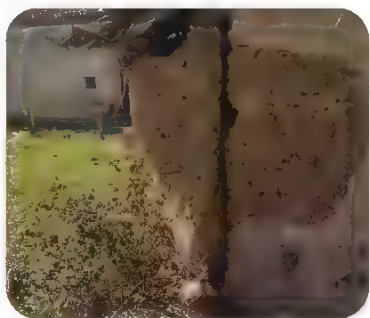
⑦ *Pisé*

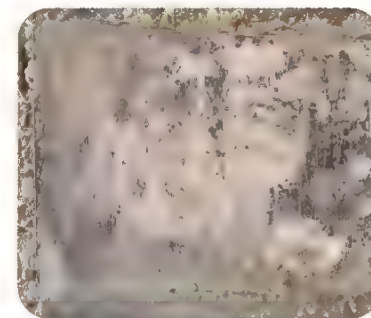
⑩ *Charpente bois*

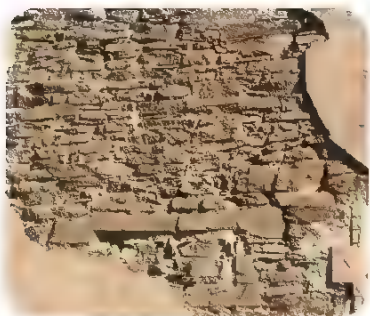
① Enduit décollé sur la façade

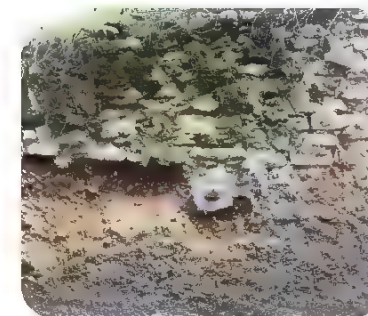
⑤ Erosion du pisé, reprise de mur en pierre et ciment

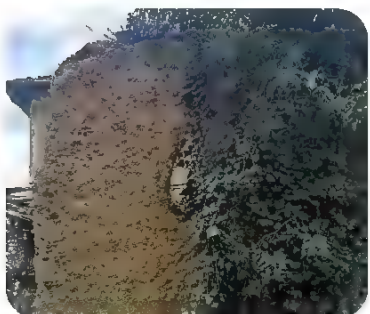
⑥ Lacune dans le pisé

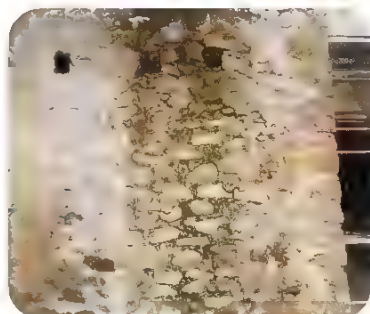
⑦ Coulée d'humidité sur la maçonnerie pierre

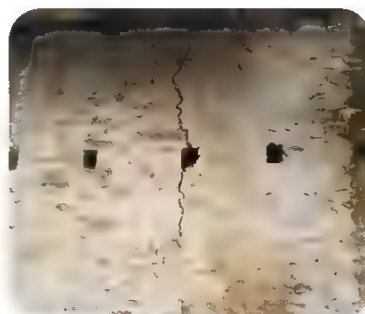
⑧ Fissure

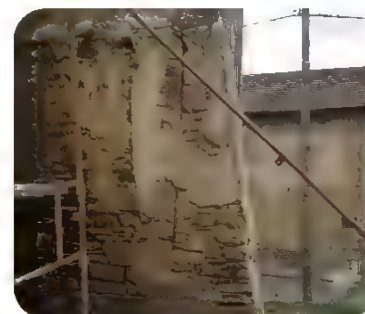
⑨ Détachement du contrefort

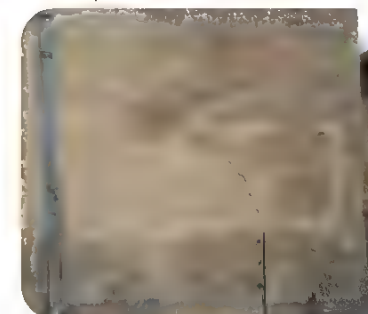
⑩ Fissure dans la maçonnerie pierre

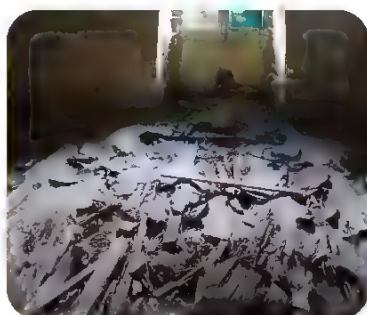
⑬ Plancher détruit

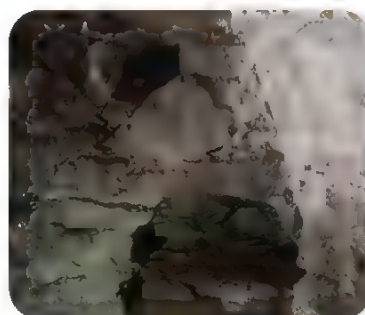
⑬ Trous dans la maçonnerie pierre

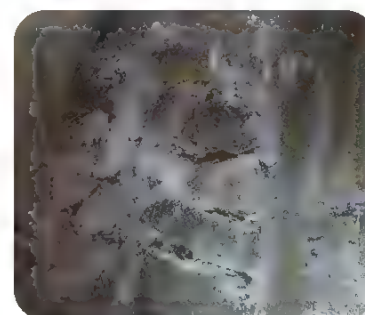
⑭ Salpêtre

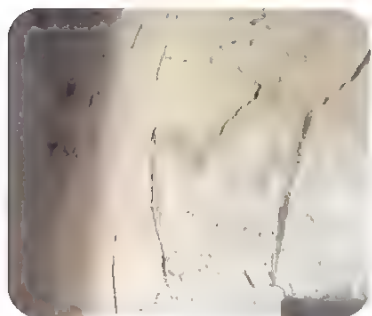
① Enduit décollé

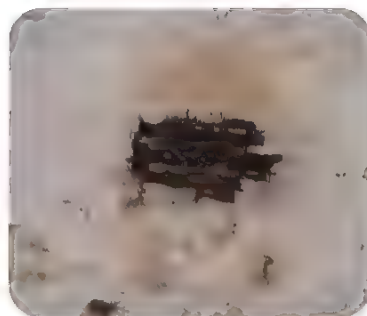
③ Percement du plafond, zone humide

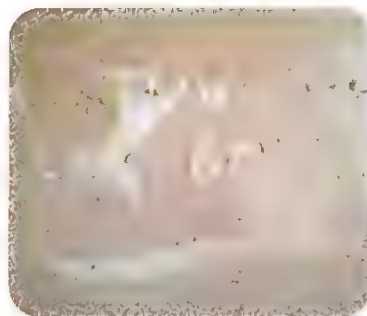
⑧ Graffiti

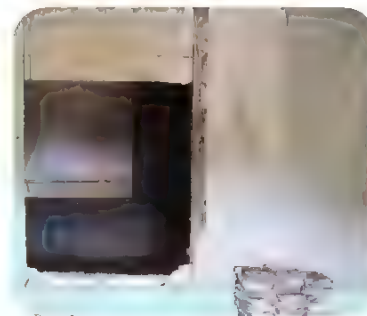
⑨ Mur en briques écroulé partiellement

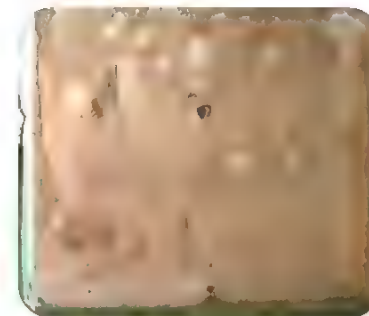
⑩ Enduit décollé

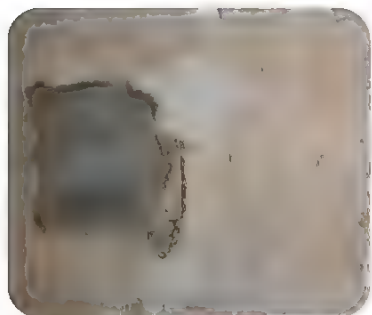
⑪ Reprise de mur au ciment

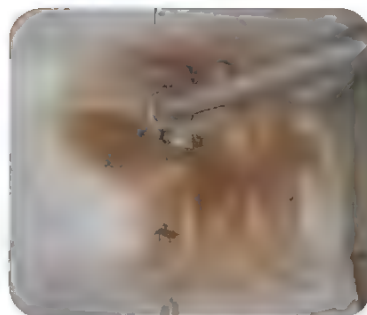
⑬ Traces de chauffage, humidité

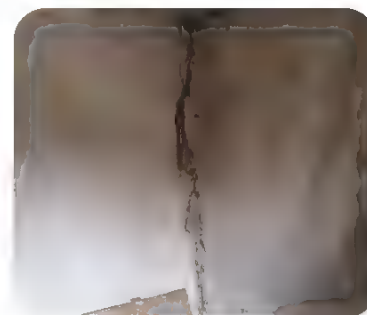
⑭ Fissure traversante, rebouchage en ciment

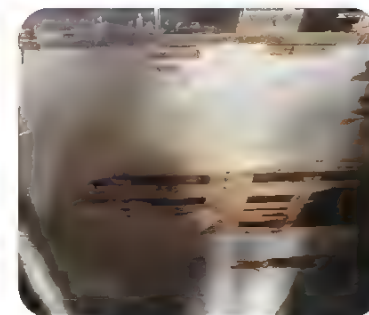
⑮ Poutres et sol effondré, bois et plâtre

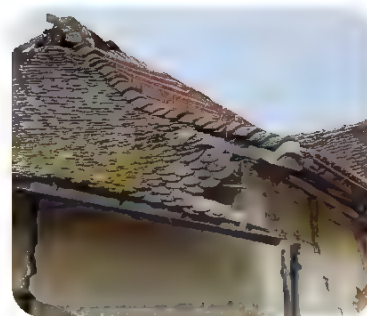
④ Toiture endommagée

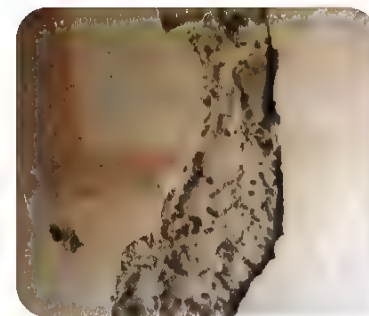
⑤ Enduit endommagé, insectes ?

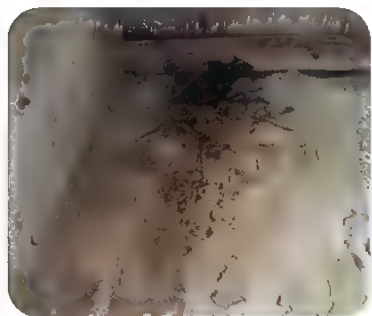
⑥ Ravine

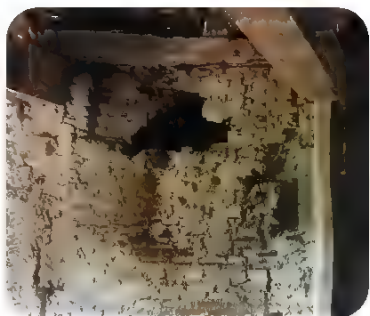
⑦ Effondrement du conduit brique

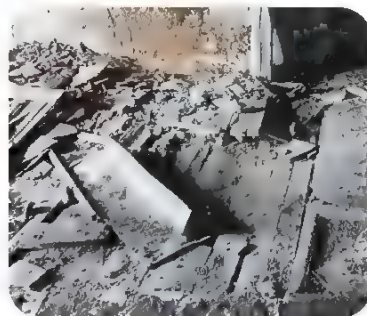
⑧ Plancher détérioré

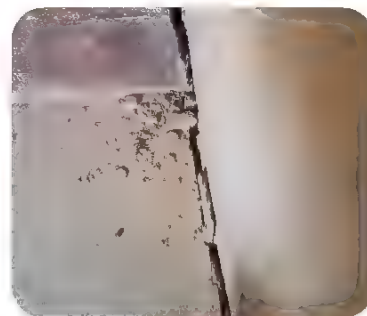
⑨ Plancher décollé du mur

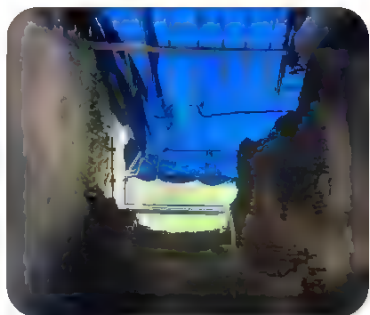
⑫ Effondrement de la cheminée et du pisé

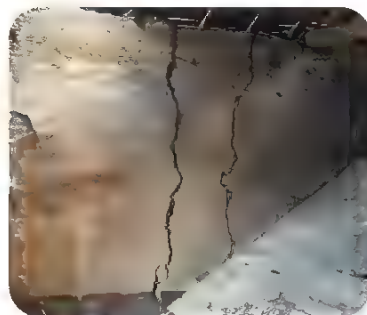
⑬ Double fissures traversantes

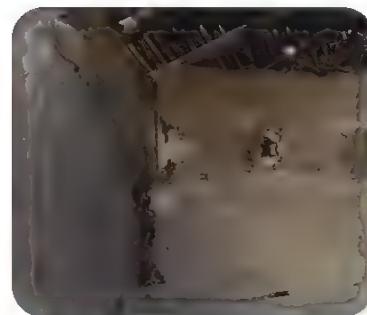
⑭ Mur séparé de la façade

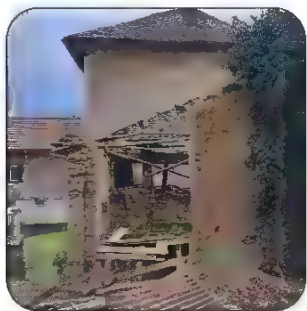
- ③ L'accumulation de terre au pied du mur par apport constant de terre lié à la pente, les remontées capillaires sont importantes, la végétation s'est développée et les enduits ciment sont tombés ponctuellement.

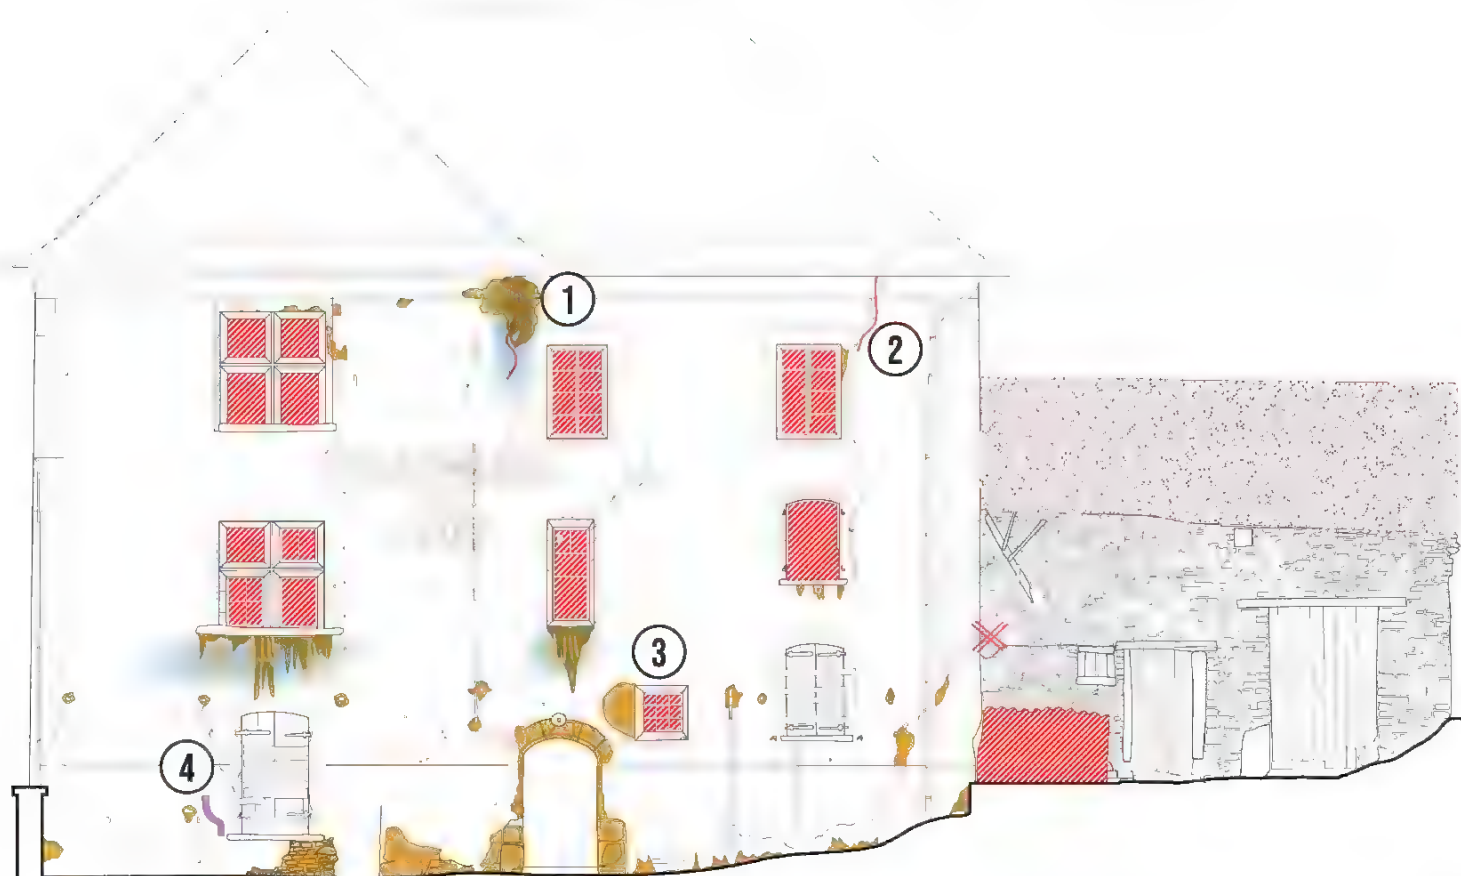
# PATHOLOGIES FAÇADE SUD

- ① Reprise de la tête de mur par de la maçonnerie brique cuite.

- ② Fissure traversante semble stable. Un suivi précis pourrait appuyer cette affirmation.

- ③ Décollement de l'enduit chaux. Cette dégradation est stable au cours du temps.

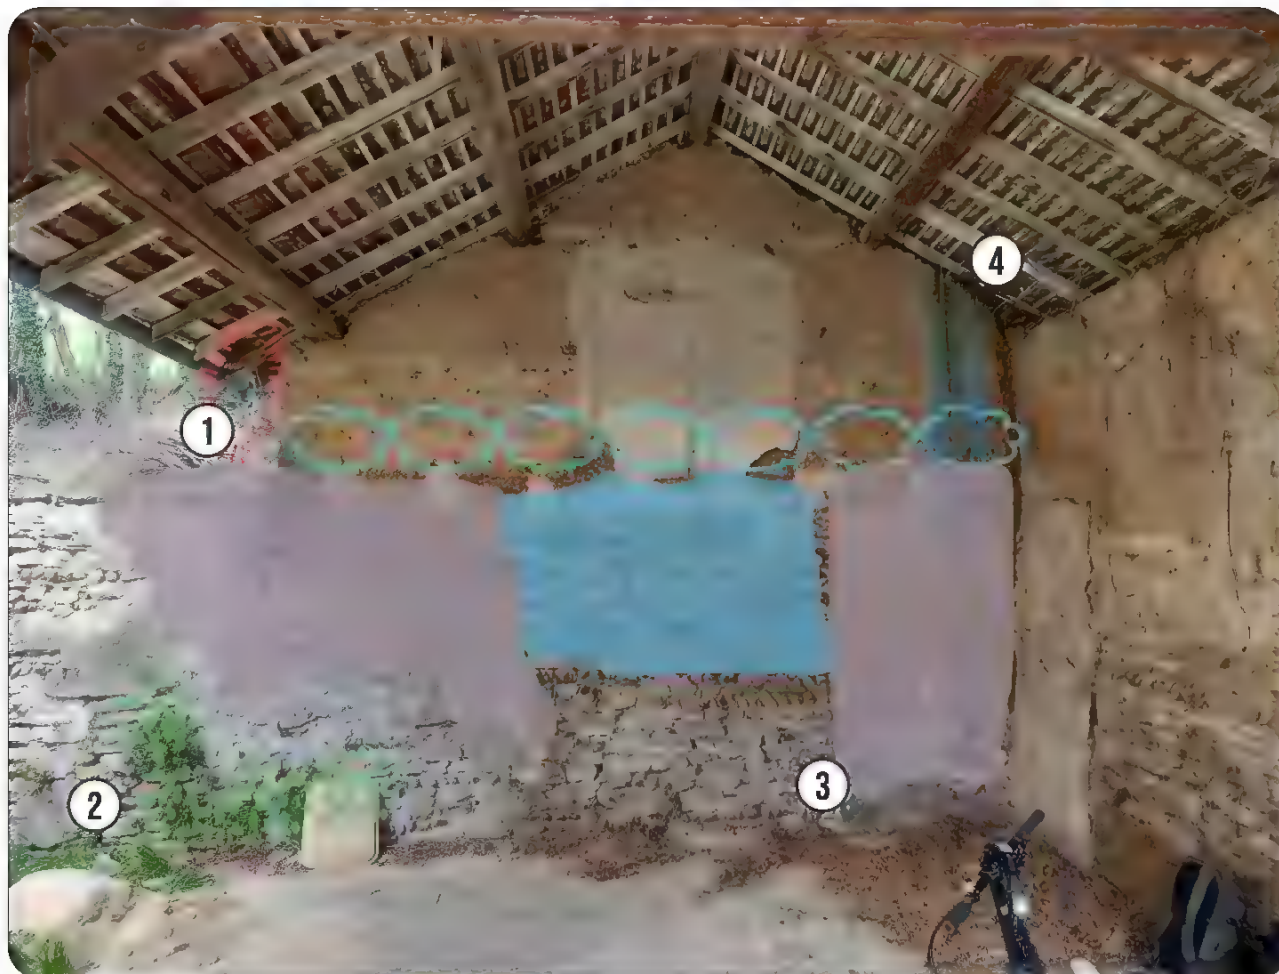
# PATHOLOGIES FAÇADE INTÉRIEURE SUD

**2** La présence de végétation dans le soubassement atteste de l'humidité décrite précédemment.

**3** L'enduit ciment emprisonne l'humidité du mur.

**4** La végétation en tête de mur accentue l'humidité générale du site et laisse apparaître des champignons sur toute la structure de la toiture.

**1** Le mur du préau est réalisé sur le mur de soutènement. La stagnation d'eau observée par l'analyse hydrique, aggravée par la dégradation de la descente d'eau pluviale accentue le phénomène de remontée capillaire. Le soubassement du mur est humide en majorité.

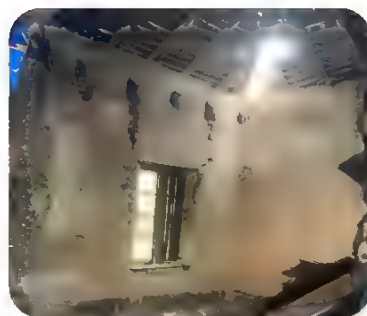
A

① Après l'effondrement de la cheminée de la zone Nord-Ouest du bâtiment principal, les infiltrations gorgent d'eau plus de la moitié de la façade Ouest du niveau haut construite en pisé et conduisent à son effondrement [désordre A]. Le plancher de la salle Nord Ouest s'effondre également, certainement sous le poids de l'eau.

② Suite à l'effondrement partiel de la façade Ouest, une ferme de la charpente n'est plus portée sur son extrémité Ouest. Le poids de la toiture restante sur cette zone se reporte sur les fermes à proximité conduisant à une répartition non uniforme des charges.

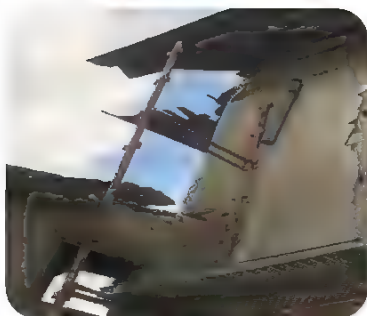
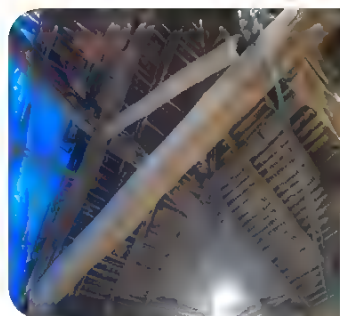
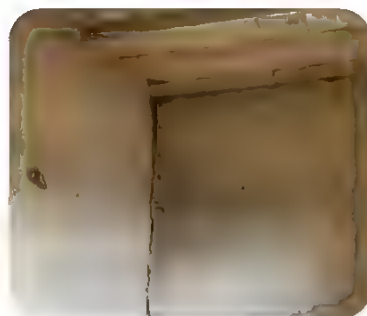
B

③ La répartition non uniforme des charges entraîne une poussée supplémentaire en tête de pignon Nord, à l'angle Nord-Ouest ainsi que sur le mur de refend intérieur perpendiculaire à ce pignon (dans une direction opposée).

④ Le pignon Nord subit un flambement horizontal important, des fissures larges et traversantes apparaissent [désordre B]. Une partie de la structure secondaire de la toiture se détache, une partie de la couverture se disloque ouvrant un jour important à l'angle Nord Ouest. Le mur de refend se désolidarise du pignon de même que le plancher de la pièce Nord-Est des combles.

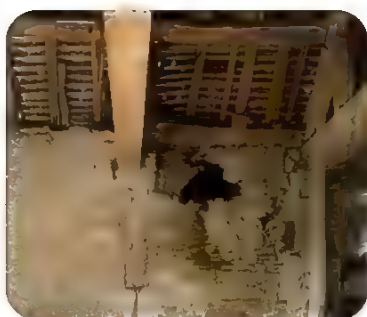
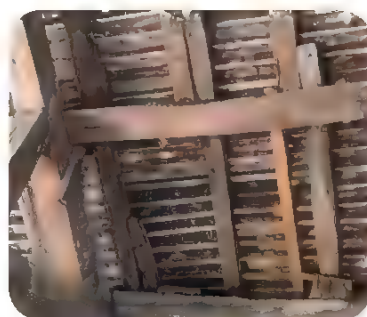
C

⑤ L'angle Nord-Ouest de l'étage en pisé menace de s'effondrer, ainsi que le pignon Nord. Il est urgent d'empêcher ce mouvement par un étalement et une décharge des charpentes localement surchargées, en plus de la protection à la pluie en tête de mur. Le plancher de la pièce Nord-Est des combles étant porté dans le sens Est-Ouest, il ne menace pas d'effondrement.

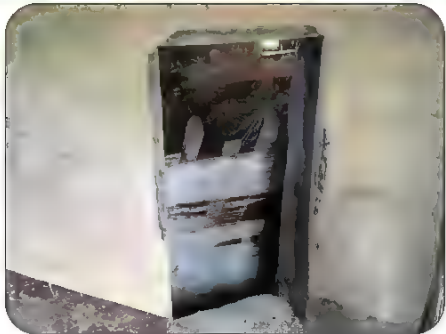
<p>Charpente, murs et planchers en partie écroulés à l'intérieur du bâtiment. Echaffaudage mal fixé. Grange en ruines.</p>

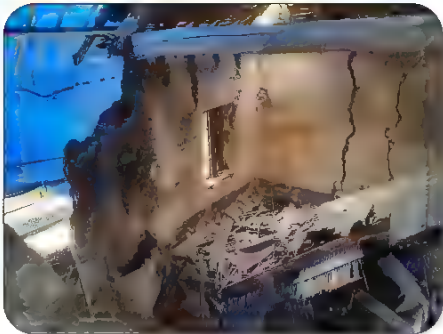
<p>Charpente non soutenue car mur effondré. Flambement du mur pignon car la charpente non soutenue le pousse vers l'extérieur.</p>

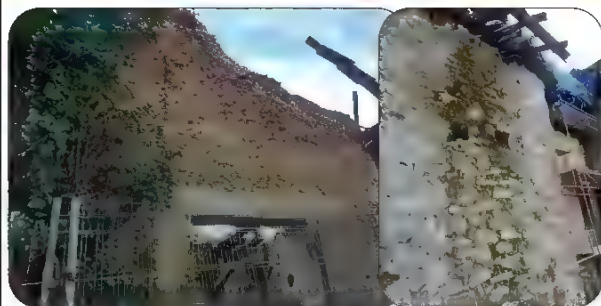
Tous les murs sont exposés aux intempéries. Il y a un risque de détérioration rapide.

- Protection des têtes de mur (exemple : capping enduit sacrificiel sur mur en pisé de la ruine, tuiles...).
- Traitement particulier sur lacunes, ravines et fissures.  
Retirer enduit ciment soubassements.
- Reprise des joints maçonneries pierre (exemple : façade Est).

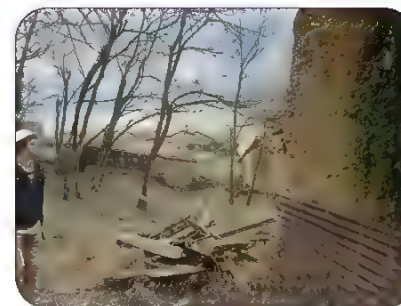
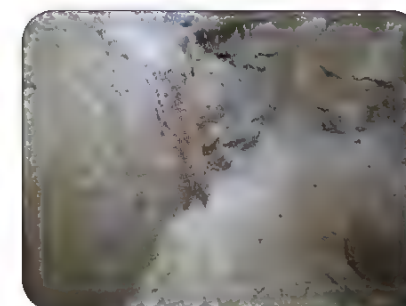
Les murs intérieurs de l'école côté ruines sont recouverts de salpêtre.

- Nettoyage des effondrements de la zone : briques, tuiles, bois, lauzes, cages à lapins, etc...

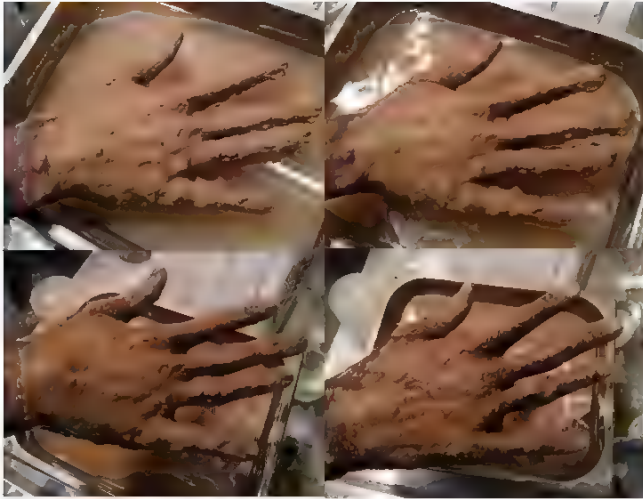
## Terre 1

Observations : Visqueuse et très collante  
La terre du tas contient surtout des argiles.  
Au lavage de mains, la terre reste accrochée après le 30ème passage dans l'eau et est difficile à laver.

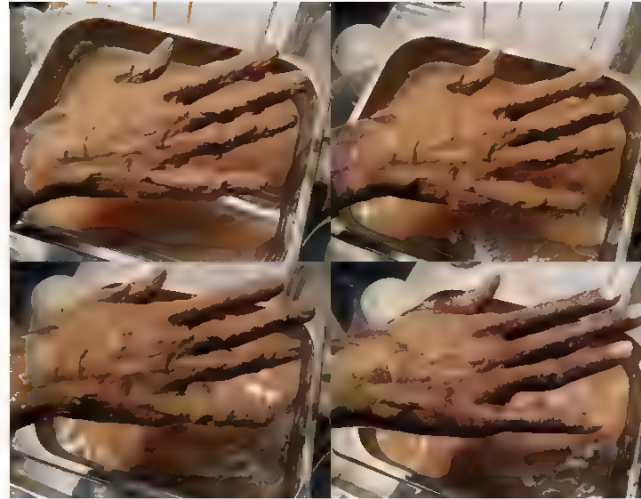
## Terre 2

Observations : Visqueuse et collante  
La terre du talus contient des argiles et du sable.  
Une bonne partie des argiles restent sur la main après le 10ème passage jusqu'au 30ème.

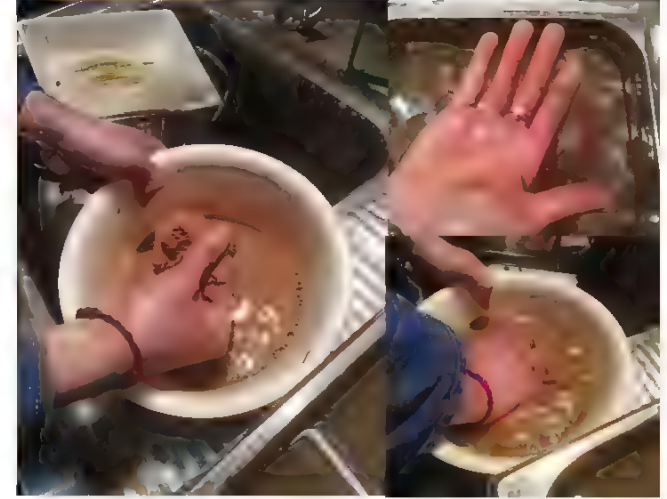
## Terre 3

Observations : contient des argiles mais à première vue en plus faible proportion que la terre 1 et 2.  
Les argiles commencent à se dissoudre dans l'eau après le 5ème passage dans l'eau.

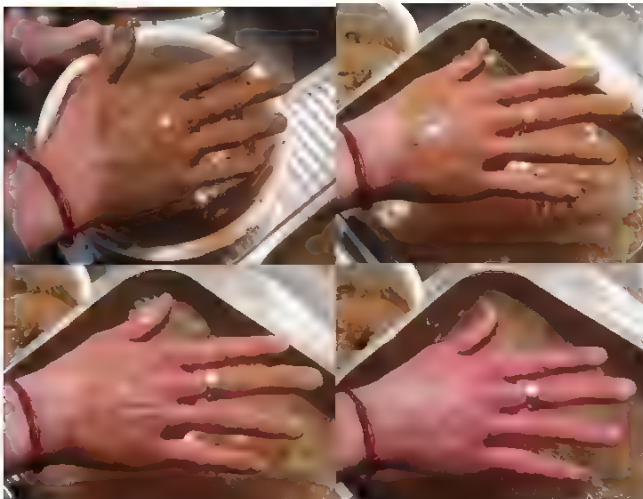
## Terre 4

Observations : La terre trouvée sous la charpente a beaucoup de graviers et un peu de sable. Au lavage, la terre part au bout du 10ème passage dans l'eau. Elle contient sûrement moins d'argiles que les autres terres.

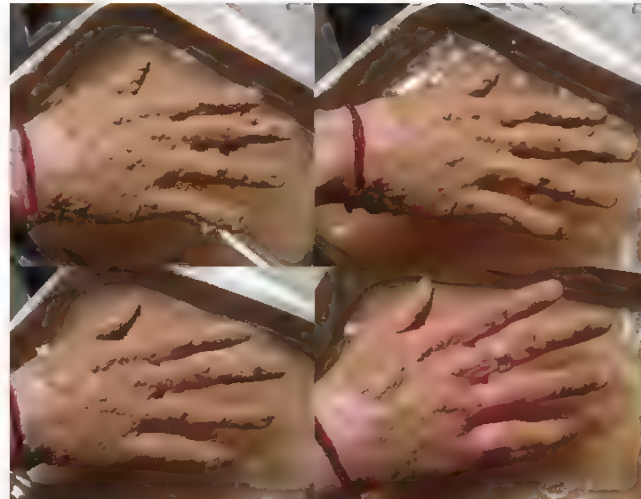
## Terre 5

Observations : moins visqueuse et moins collante.  
La terre du mur écroulé de l'extension se délite rapidement à partir du 10ème passage. Elle part au bout de 30 trempages.

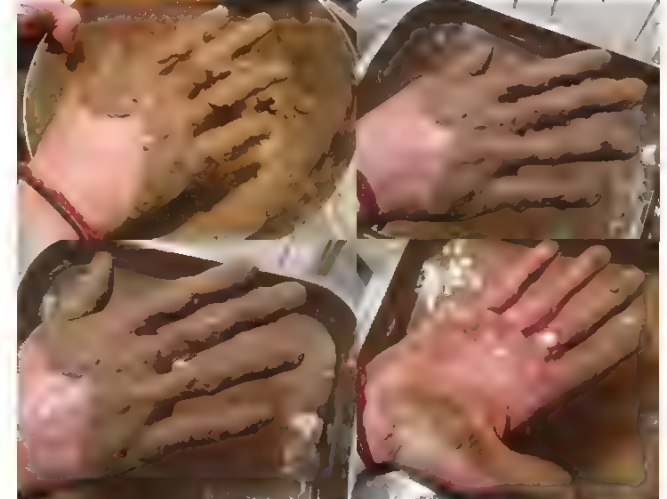
## Terre 6

Observations : La terre du mur en pisé en ruine est très visqueuse et collante. La terre est la plus collante des six et les mains restent difficiles à laver même au bout de 50 passages dans l'eau.

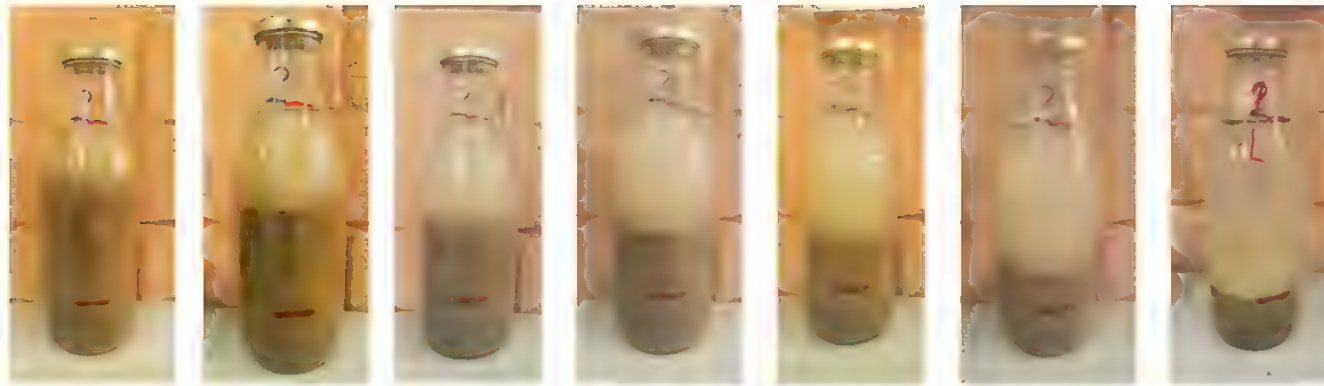
## Terre **1** du tas :

Présence de matières organiques  
Eau plutôt claire, argiles assez gonflantes  
Mélange limoneux argileux hétérogène  
Petite fraction argileuse (1/3) et grande fraction limoneuse (2/3)

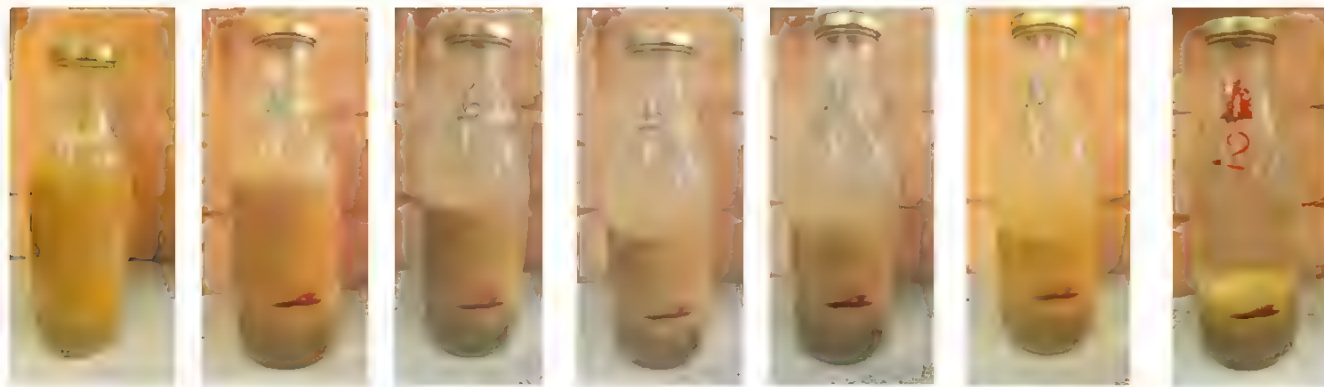
## Terre **2** talus du chemin d'accès :

Très peu de matières organiques  
Eau plutôt claire, argiles assez gonflantes  
Mélange limoneux argileux hétérogène  
facilement distinguable  
Grande fraction argileuse (3/4)

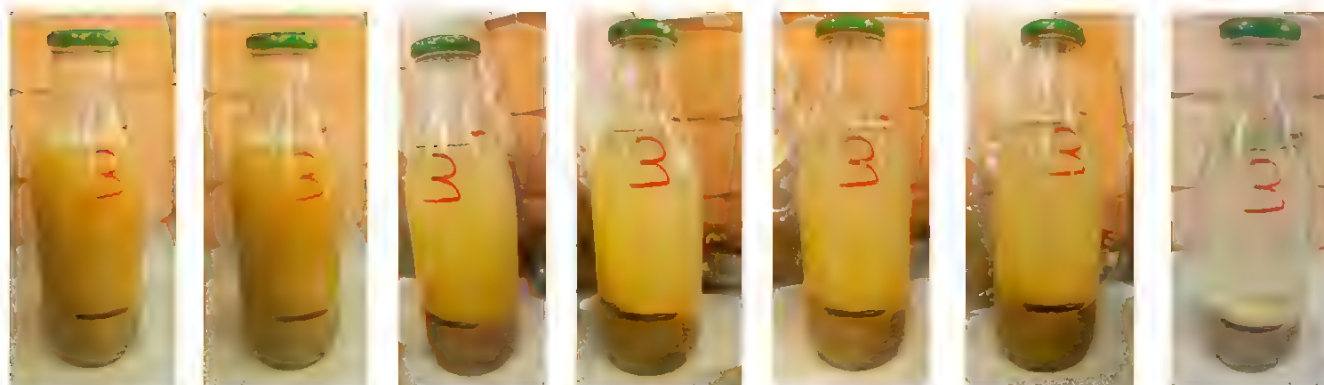
## Terre **3** Mur de refend de la remise

Beaucoup de matières organiques  
Eau claire, argiles gonflantes  
Mélange homogène à première vue  
limoneux  
Fractions difficilement perceptible

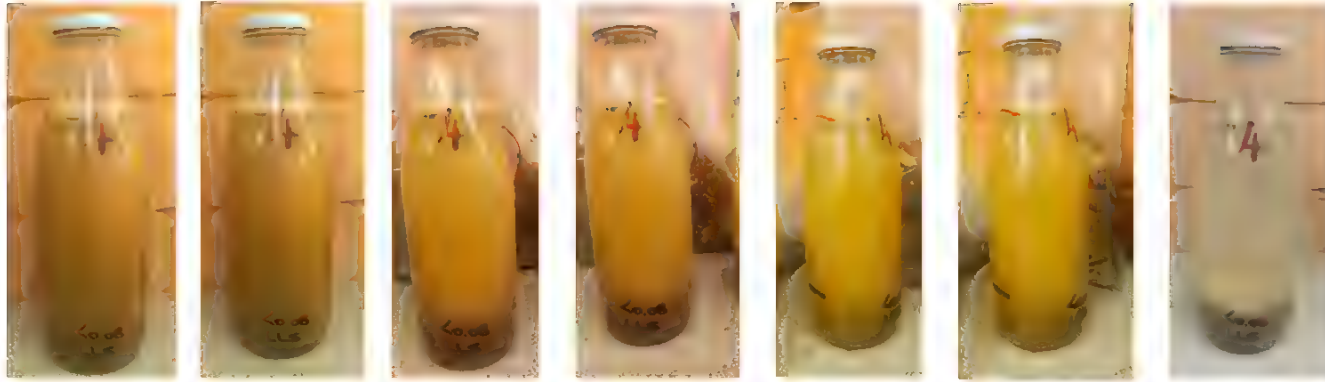
**Terre 4** Mur en pisé écroulé sous charpente  
 Peu de matières organiques  
 Eau plutôt trouble, argiles moins gonflantes  
 Mélange limoneux argileux hétérogène  
 Fractions limoneuse et argileuse égale

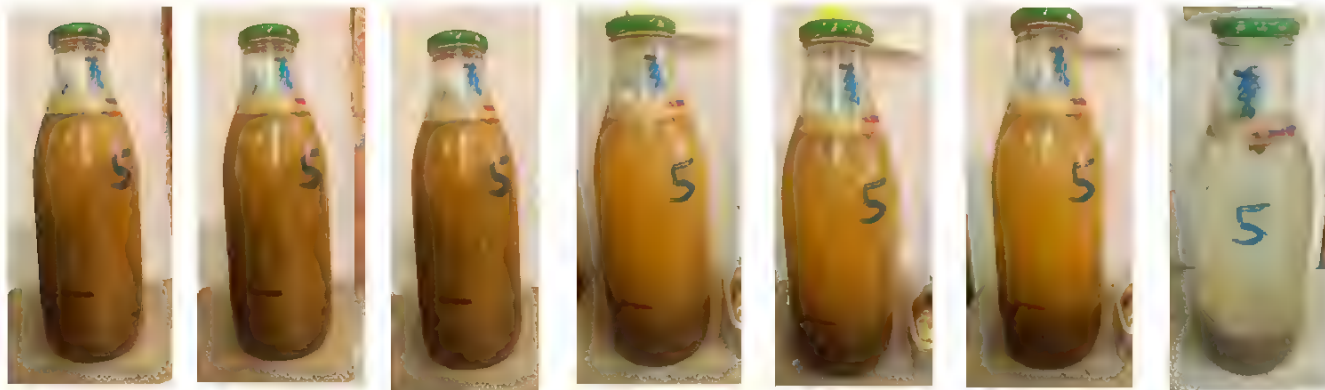
**Terre 5** Mur en pisé écroulé de la remise (N-E)  
 Grand dépôt de matières organiques  
 Eau plutôt trouble, argiles peu gonflantes  
 Mélange limoneux argileux hétérogène  
 Grande fraction limoneuse ( $\frac{1}{3}$ )

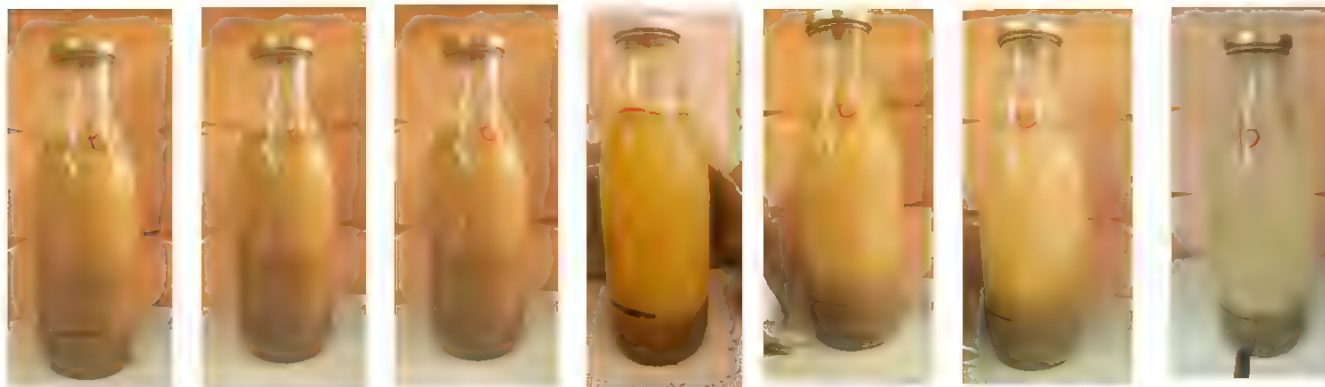
**Terre 6** Mur en pisé en ruine  
 Peu de matières organiques  
 Eau trouble, argiles pas gonflantes  
 Mélange limoneux argileux homogène  
 Fractions argileuse ( $\frac{1}{3}$ )
